Église du Saint-Esprit

ARCHITECTURE

ÉGLISE DU SAINT-ESPRIT

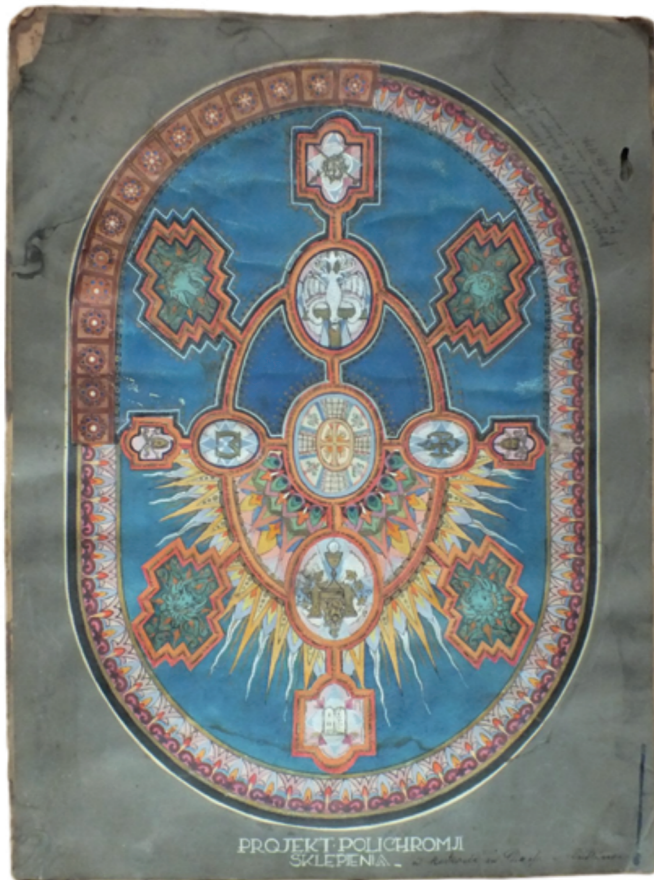
Projet de polychromies sur la voûte du presbytère de 1924.

On doit cependant croire que les travaux de restauration suivent leur cours puisqu'en 1608 on reconstruit l'église, la chapelle Saint-Stanislas et l'un des autels. L'église revêt une nouvelle forme architecturale après 1623 grâce, comme on le croit, à un bâtisseur de Lublin, Jan Cangerle. On lui attribue aussi l'oeuvre de faire recouvrir le presbytère d'une coupole sur un plan oval et de l'orner avec des stucatures.

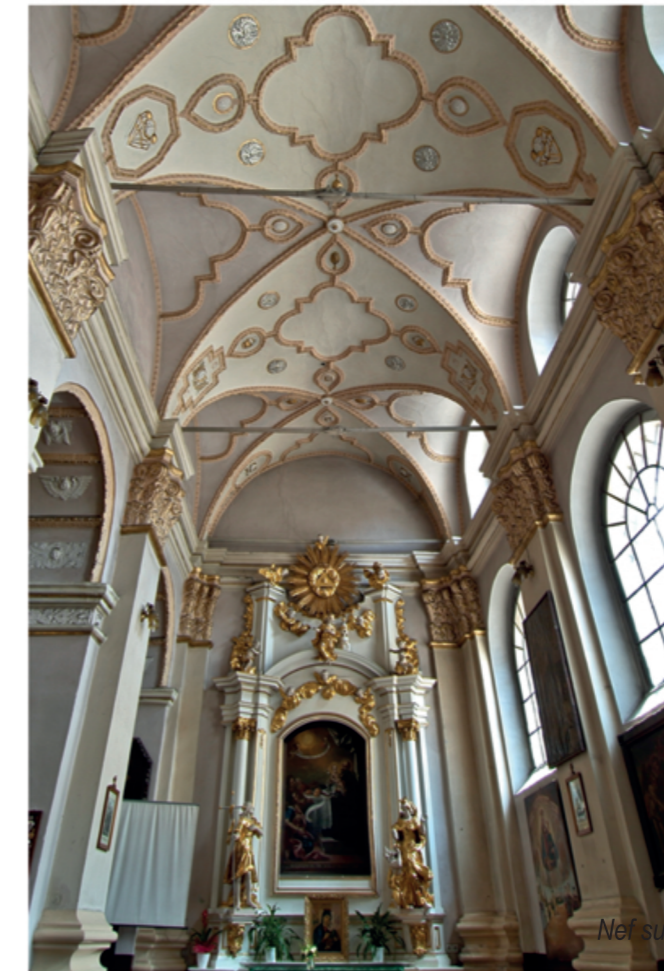
Nef sud.

La façade de la nef sud est à deux étages et à quatre travées, celles-ci avec des ouvertures de fenêtres variées. La façade de la nef principale est marquée de lésènes. Par contre la façade du presbytère avec une large fenêtre accompagné de plein-cintre. Le tout couronné de dôme bulbeux avec une verrière.

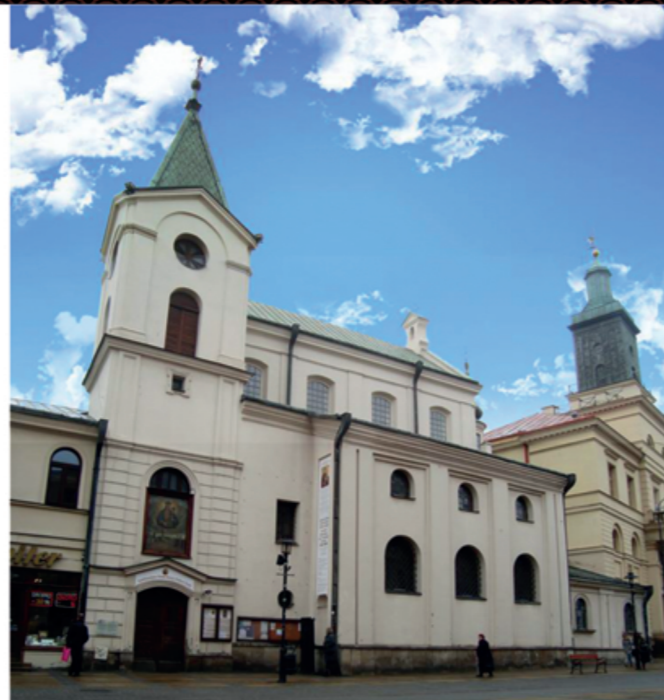
L'église du Saint-Esprit est situé au centre-ville et fait partie d'une rangée d'habitations compacte de Krakowskie Przedmieście (Faubourg de Cracovie). L'église orientée a un caractère de basilique où le presbytère est plus étroit que la nef principale. Le presbytère est flanqué de sacristies. Du côté ouest les parties inférieures de la façade et de la tour sont cachées derrière l'immeuble au 1-3, Krakowskie Przedmieście. La façade sud avec la tour et une nef secondaire ainsi qu'avec le presbytère et sacristies constitue la partie la plus saillante de l'édifice. La tour est à quatre étages avec des corniches pour marquer en marquer les limites. On aperçoit aussi un portail au-dessus de la porte d'entrée de l'église précédant la porche.
