АРХИТЕКТУРА

Костел св. Духа

КОСТЕЛ СВ. ДУХА

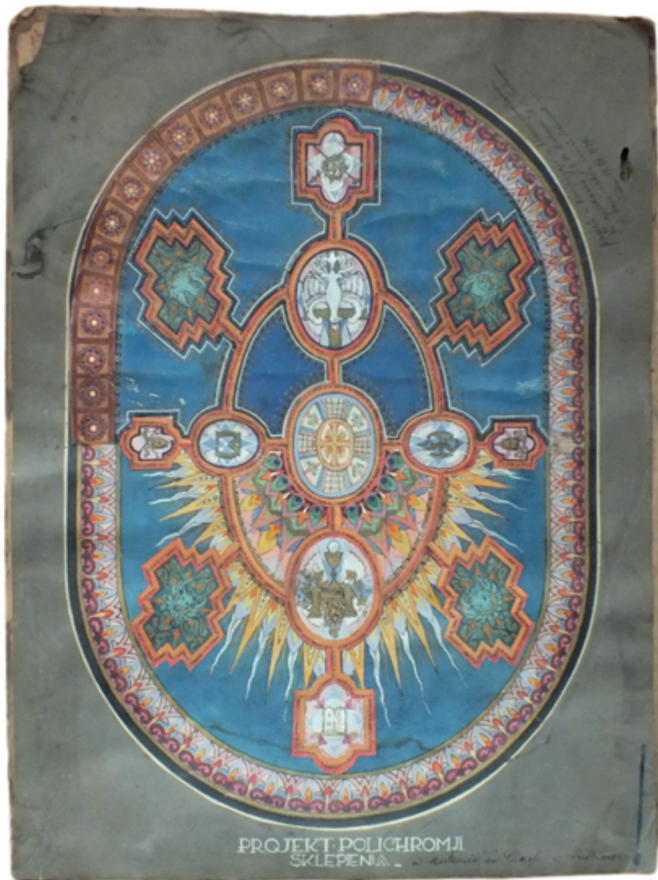
Проект полихромии свода пресвитерия 1924 г.

Однако, можно предполагать, что реставрация храма проходила систематически, если в 1608 г. второй раз был посвящен костел, только что возникшая часовня св. Станислава и один из алтарей. Новый архитектурный облик храм получил после 1623 г. благодаря, как полагают, строителю Яну Кангерле, который, по всей вероятности, перекрыл также пресвитерий куполом на овальном плане и выполнил часть украшений в технике стукко.

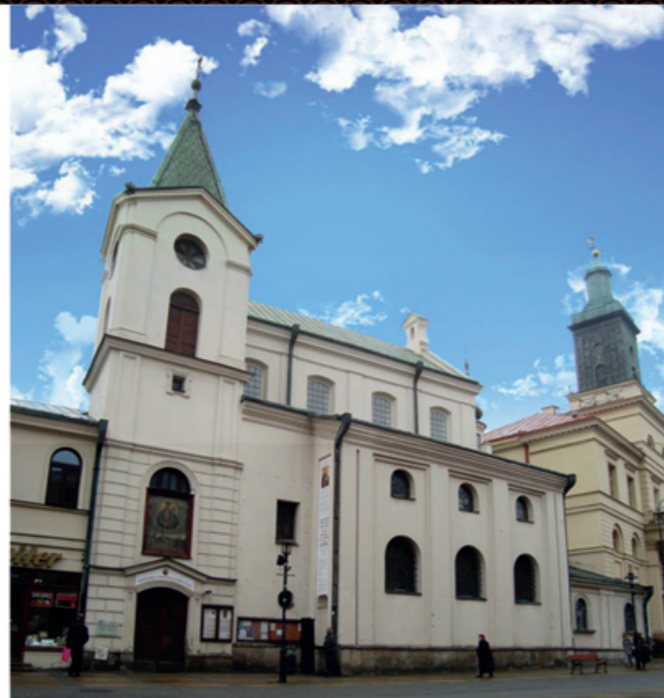
Костел Св. Духа воздвигнут в центре Люблина в сплошной застройке Краковского предместья. Храм, ориентированный на восток, это базилика с пресвитерием уже центрального нефа. По обеим сторонам пресвитерия находятся ризницы. Нижние части фасада и башни закрывает с западной стороны каменное здание Краковское предместье 1-3. Заметный с западной стороны щипец фасада построен в стиле барокко.

Южный фасад с башней, боковым нефом и пресвитерием с ризницей представляет собой самую видную часть костела. Башня имеет четыре яруса, отделенные кордонными карнизами и выступающий в штукатурке портал с главным входом в костел, распалагающимся перед притвором. У фасада южного нефа заметны два яруса и четыре опоры с разнообразными оконными проемами. Выше крыши бокового нефа возвышается фасад центрального нефа с украшающими лопатками. Выше крыши южной ризницы замечается фасад пресвитерия с широкими окнами, замкнутыми круглой аркой. Все здание завершено куполообразным шатром с фонарем.
