S P R A W O Z D A N I E 214/2022/OS  
Z POMIARÓW PÓL ELEKTROMAGNETYCZNYCH  
WYKONANYCH DLA POTRZEB OCHRONY ŚRODOWISKA

Badany obiekt: Instalacja radiokomunikacyjna T-Mobile Polska S.A.

Numer i nazwa: 27031 (86023N!) WLU\_LUBLIN\_RYNEK8

Adres: LUBLIN, RYNEK 8 DZ.84, Powiat m. Lublin, WOJ. LUBELSKIE

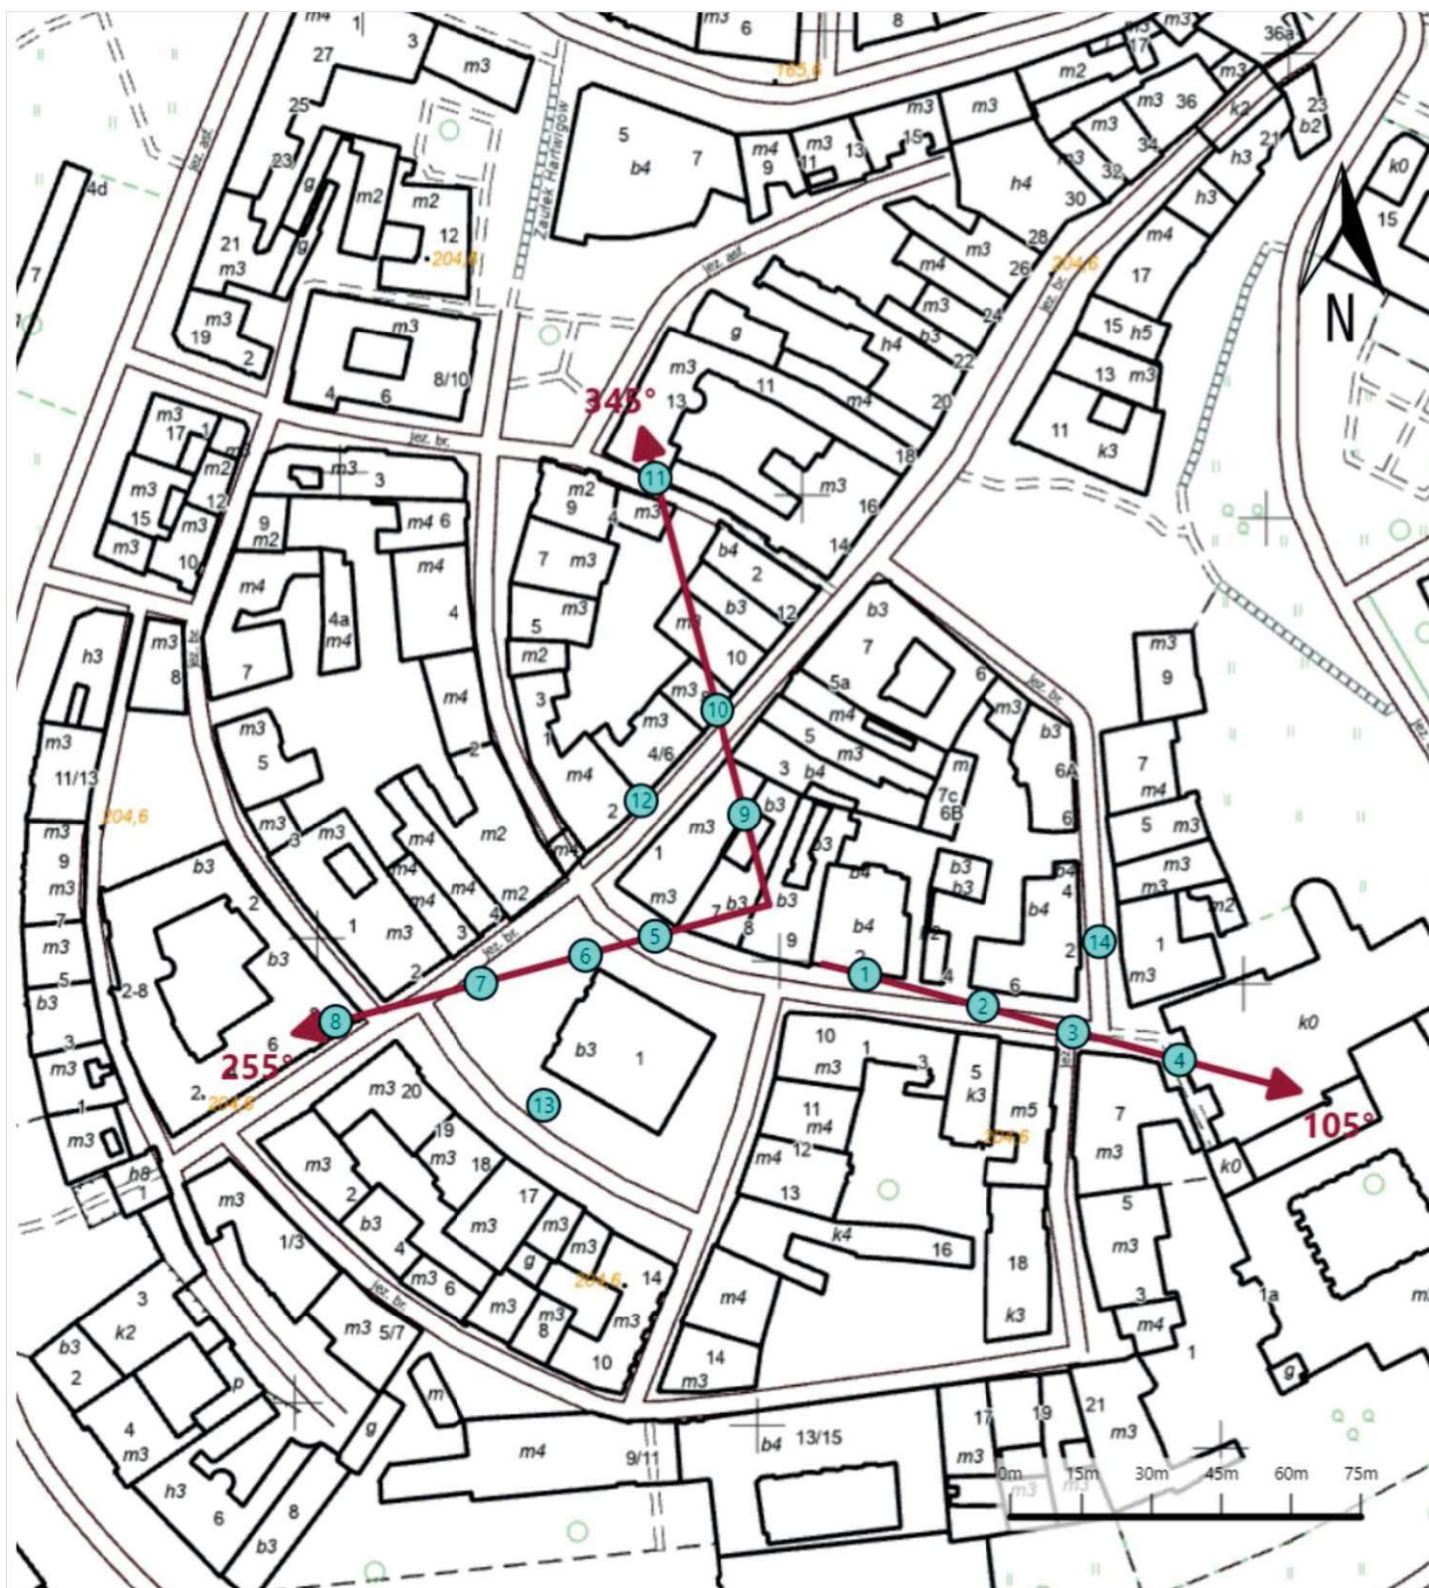
Załącznik nr 2	<b>Instalacja Radiokomunikacyjna T-Mobile Polska S.A. 27031 (86023N!) WLU_LUBLIN_RYNEK8</b> Usytuowanie pionów pomiarowych w otoczeniu instalacji radiokomunikacyjnej
	Legenda:   Pion pomiarowy   Kierunek oddziaływania anten sektorowych

Umiejscowienie pionów (punktów) pomiarowych przedstawiono w nr 2 do niniejszego sprawozdania.

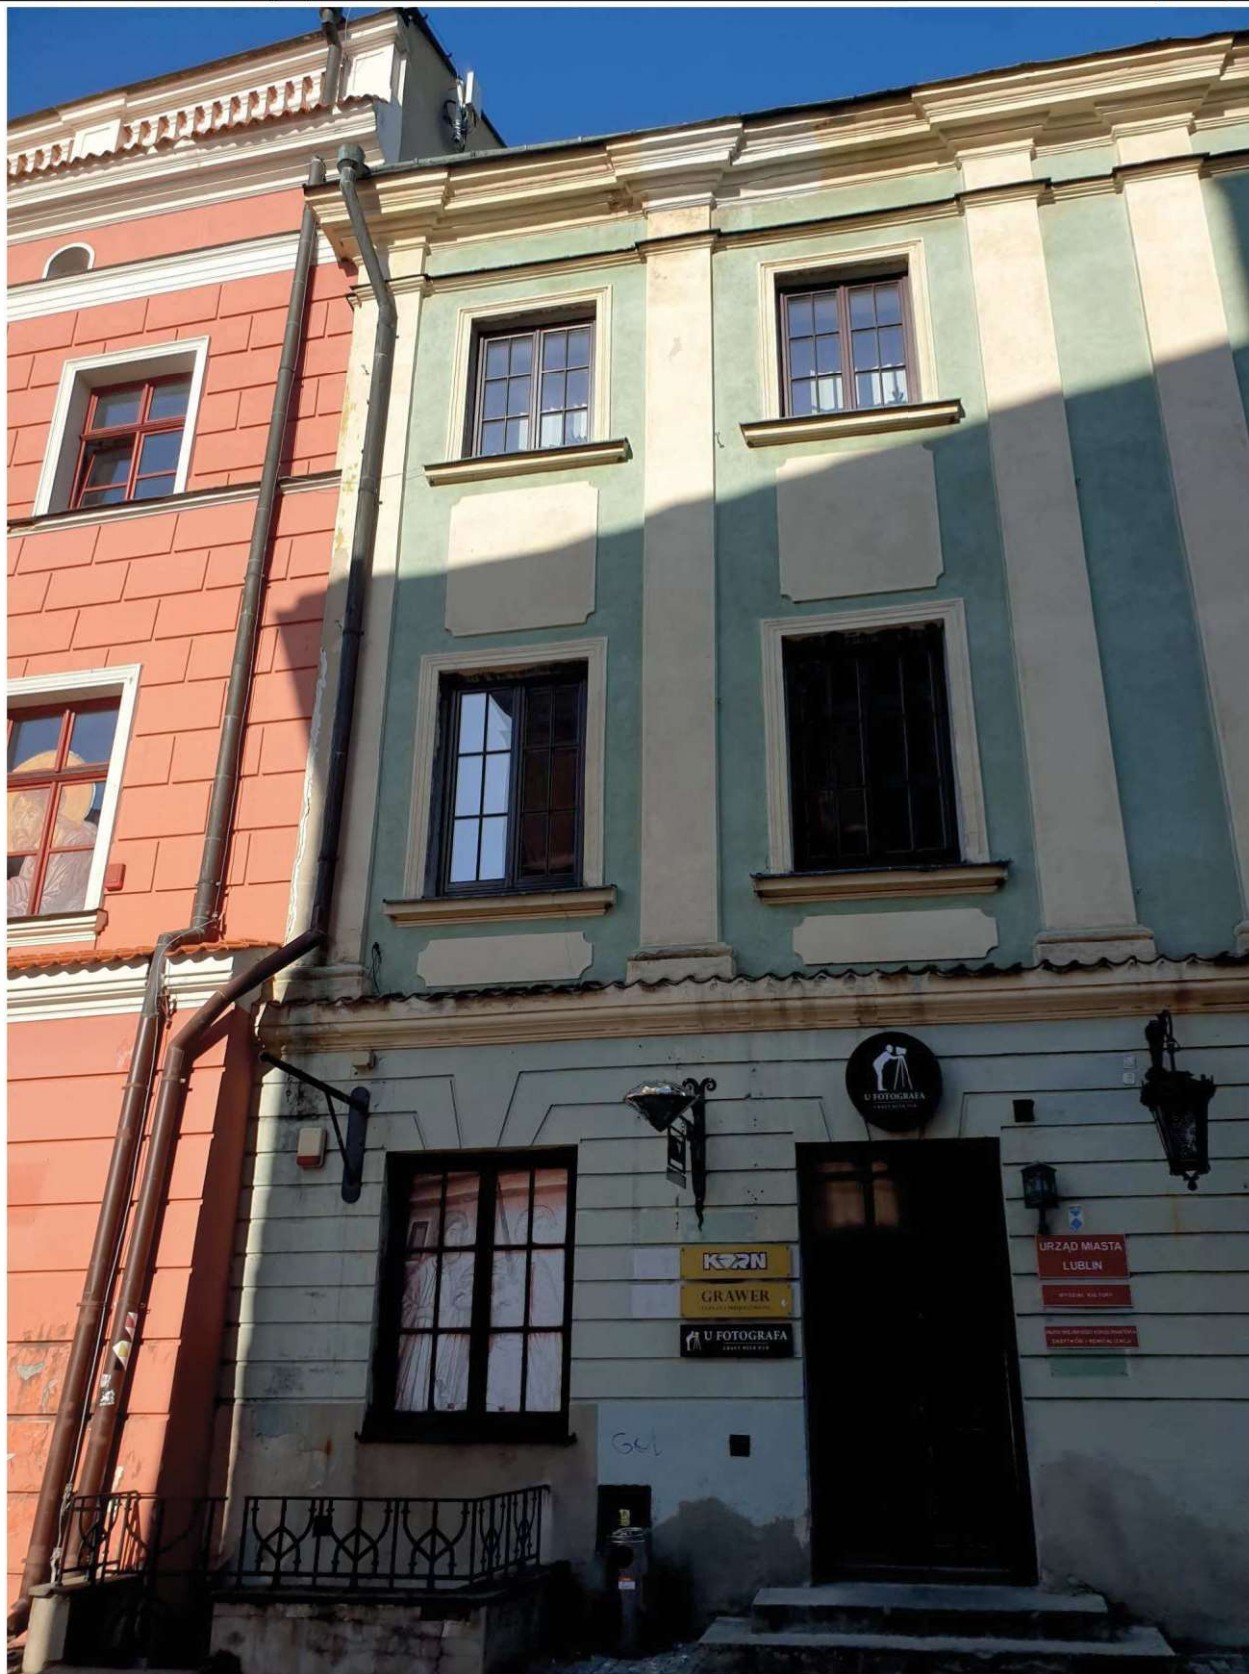
Załącznik nr 3

Instalacja radiokomunikacyjna zlokalizowana jest na dachu. Anteny zawieszono na masztach usytowanych na dachu budynku. Urządzenia sterujące oraz zasilające zainstalowano w pomieszczeniu W budynku. Wokół instalacji znajduje się miasto.

**Instalacja Radiokomunikacyjna T-Mobile Polska S.A. 27031 (86023N!) WLU\_LUBLIN\_RYNEK8**  
Dokumentacja fotograficzna
