S P R A W O Z D A N I E 2387/2023/OS
Z POMIARÓW PÓL ELEKTROMAGNETYCZNYCH
WYKONANYCH DLA POTRZEB OCHRONY ŚRODOWISKA

Badany obiekt: Instalacja radiokomunikacyjna Orange Polska S.A.
Numer i nazwa: 346 (86976N!) LUBLIN STOMATOLOGIA (WLU_LUBLIN_KARMELICKA7)
Adres: LUBLIN, KARMELICKA 7, Powiat m. Lublin, WOJ. LUBELSKIE

Data wykonania pomiarów: 2024-02-02

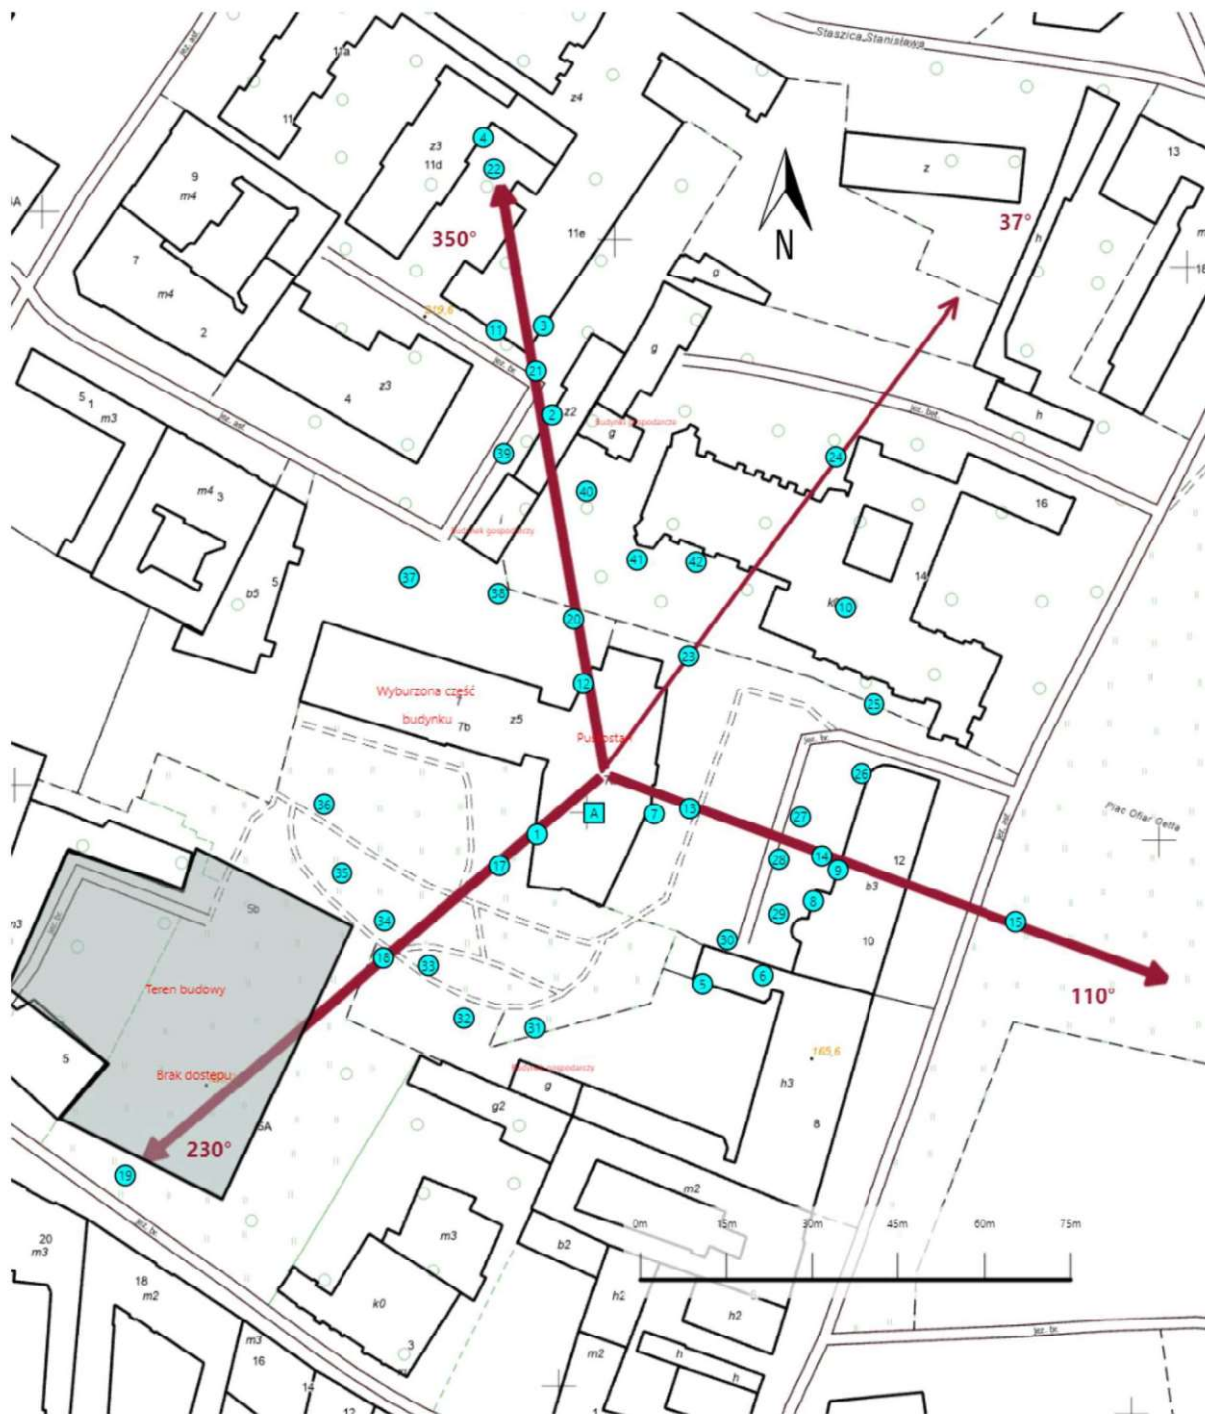
Umiejscowienie pionów (punktów) pomiarowych przedstawiono w załączniku nr 2 do niniejszego sprawozdania.

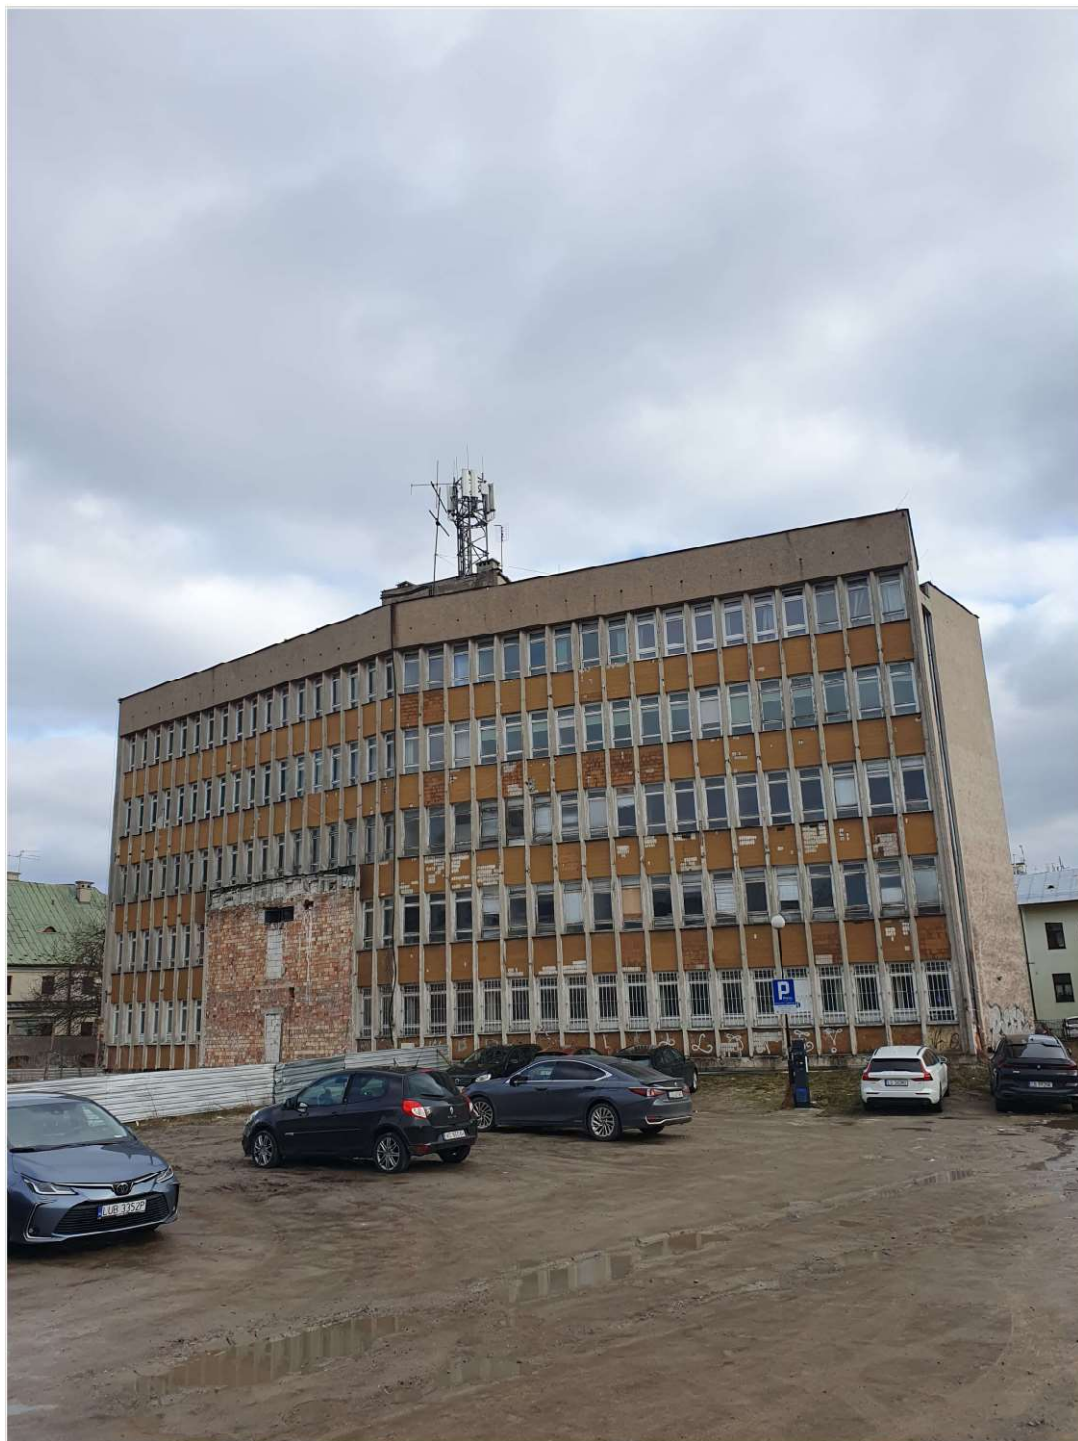
Załącznik nr 3	Instalacja radiokomunikacyjna Orange Polska S.A. (86976N!) LUBLIN STOMATOLOGIA (WLU_LUBLIN_KARMEICKA7) Dokumentacja fotograficzna
----------------	---

Instalacja radiokomunikacyjna zlokalizowana jest na dachu. Anteny zawieszono na maszcie usytowanym na dachu budynku. Urządzenia sterujące oraz zasilające zainstalowano w szafie outdoor na dachu budynku. Wokół instalacji znajduje się miasto.
